# 花都区赤坭镇“3·28”一般生产经营性 道路交通事故调查报告

花都区赤坭镇“3·28”一般生产经营性  
道路交通事故调查组  
2023年6月9日

2023年3月28日6时10分许，位于花都区381省道上行40公里595米处（花都区赤坭镇山前旅游大道石坑村路段）发生一起一般生产经营性道路交通事故，事故造成1人当场死亡。

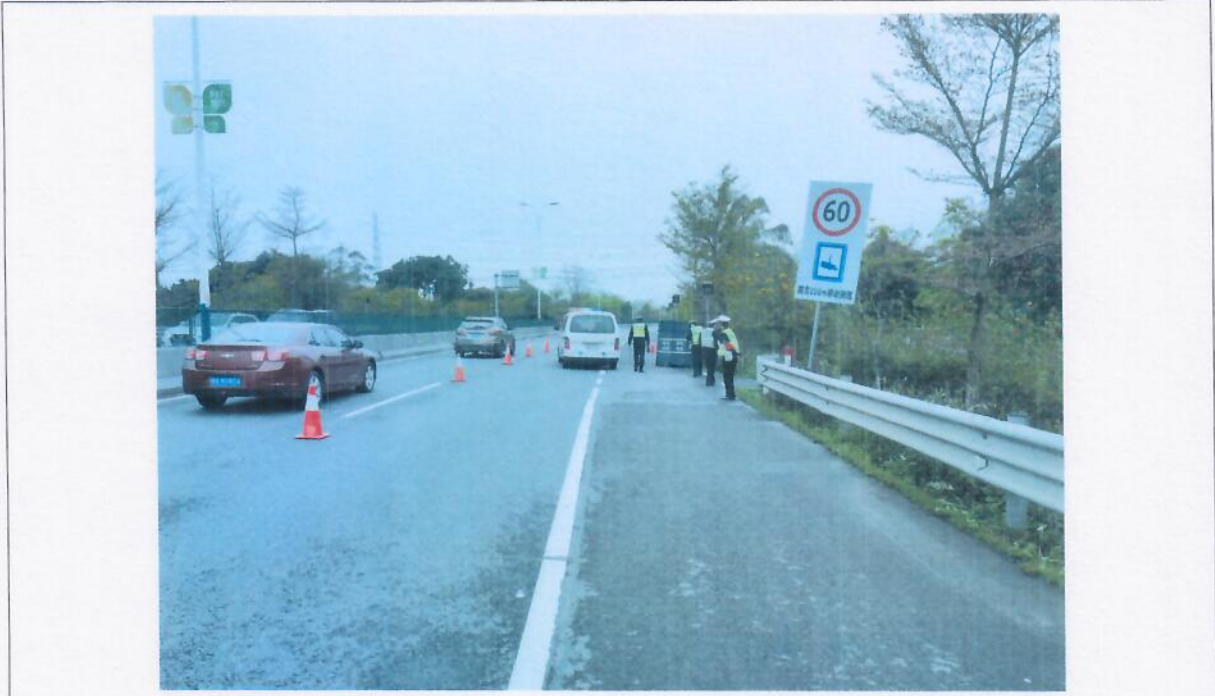
图 1：上图为花都区 381 省道上行 40 公里 595 米处的路面（由东往西拍摄）。

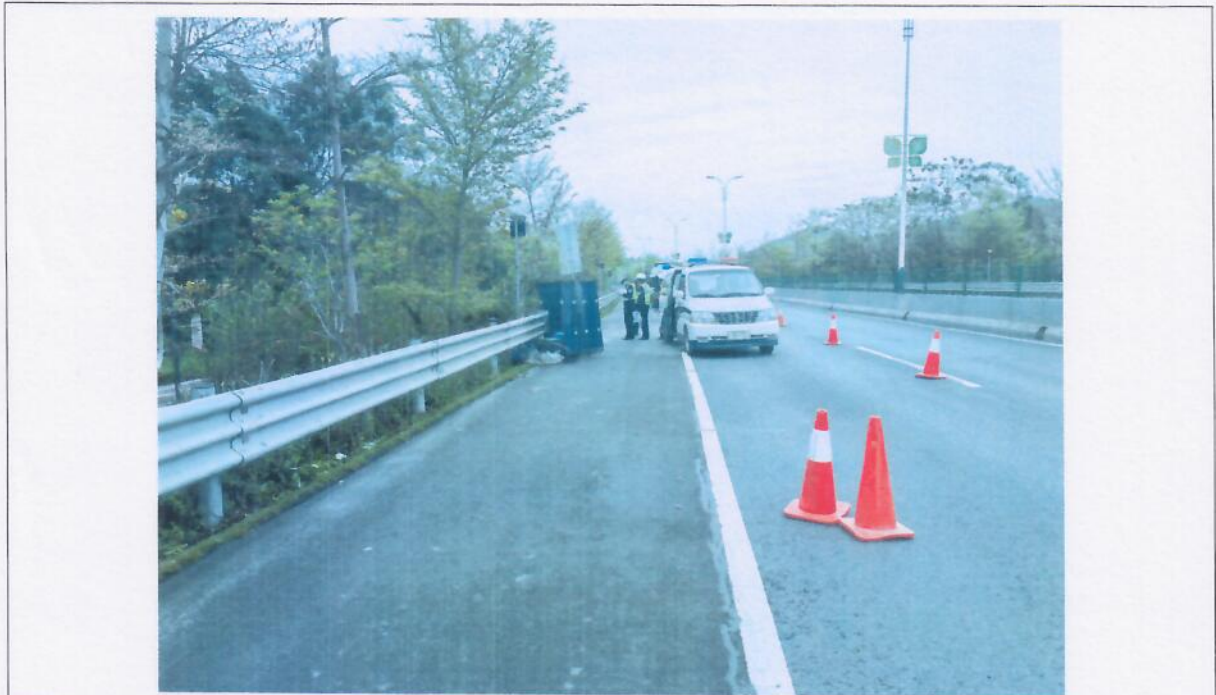
图 2: 上图为花都区 381 省道上行 40 公里 595 米处的路面 (由西往东拍摄)。

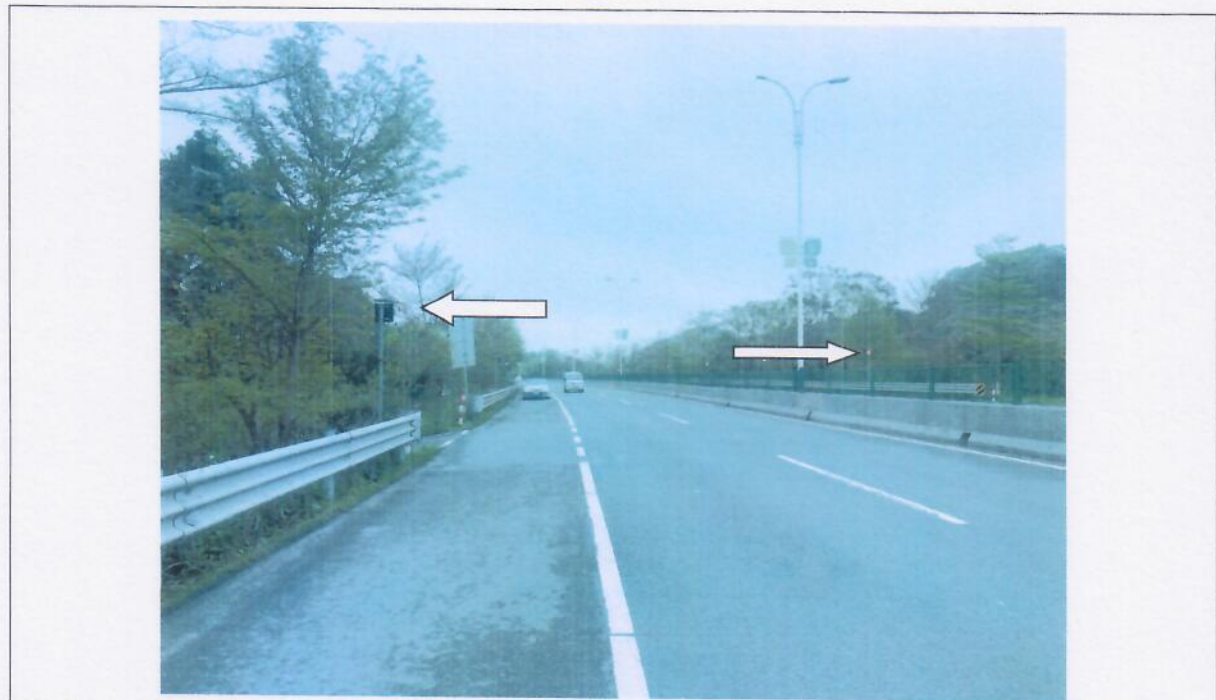
图 1: 上图为复勘事故现场由西往东方向拍照, 可见路面两侧连续爆闪灯及防撞护栏

(白色箭头)。

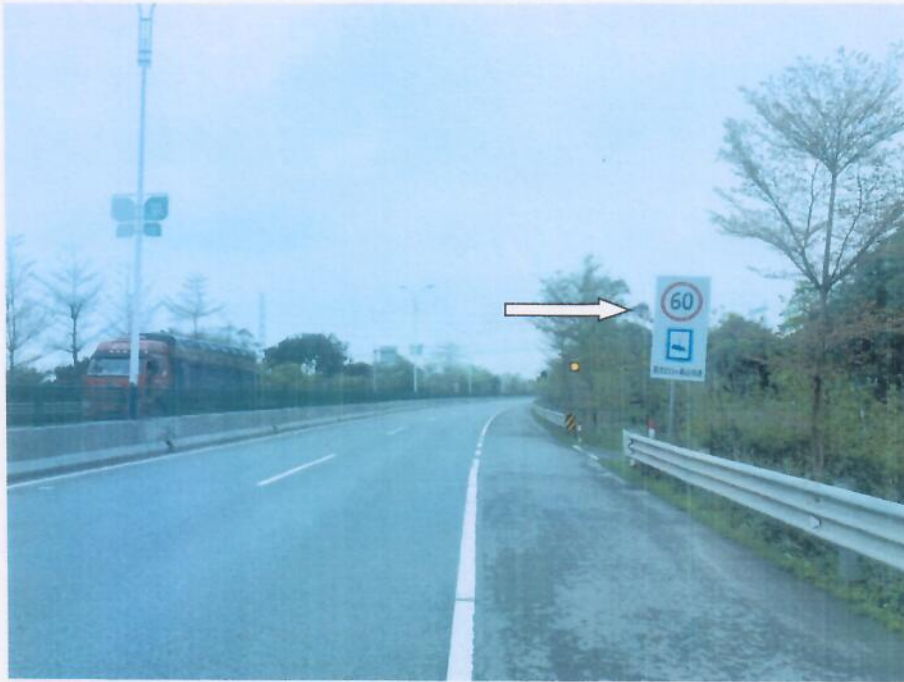
图 2: 上图为复勘事故现场由东往西方向拍照, 可见限速及区间测速标志。
