**花都花东迎康莱新材料（广州）有限公司  
“5·23”一般机械伤害事故调查报告**

**花都区政府调查组  
2023 年 7 月**

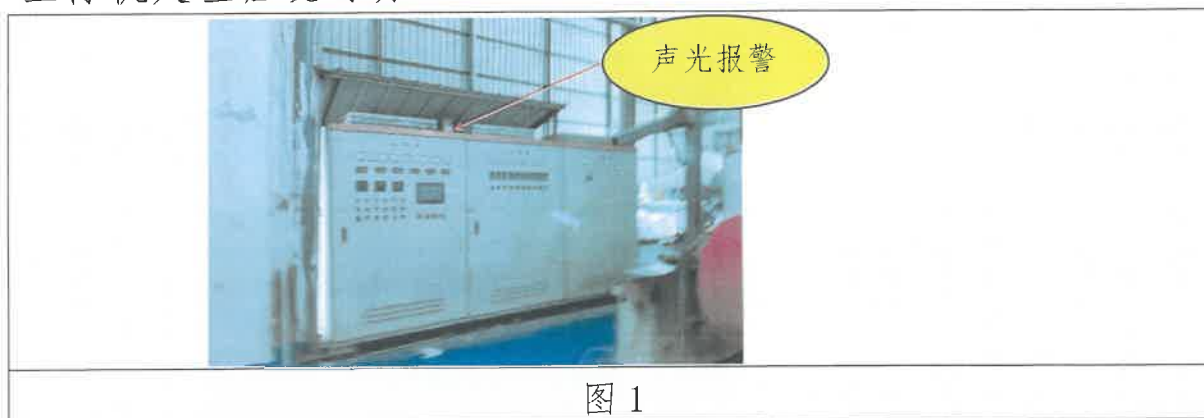
图 1

无纺布机在生产过程中，因挤出的原料中有斑块或挤出量不均匀，导致纺丝厚薄不均附着在传送带（网帘）上，经过成网机储布张力架调压辊筒时粘在辊筒上，辊筒上的纺丝积累多了会导致传送带（网帘）出现左右水平偏差的情况，从而影响正常的牵伸工作，所以需要及时清理缠绕在辊筒上的纺丝。为监测断丝或网跑偏，在成网机上安装有感应器，如果有断丝或网跑偏（偏差达到 2cm）时，机台会自动发出声光报警（图 1），提醒工人马上停机处理缠绕的纺丝。

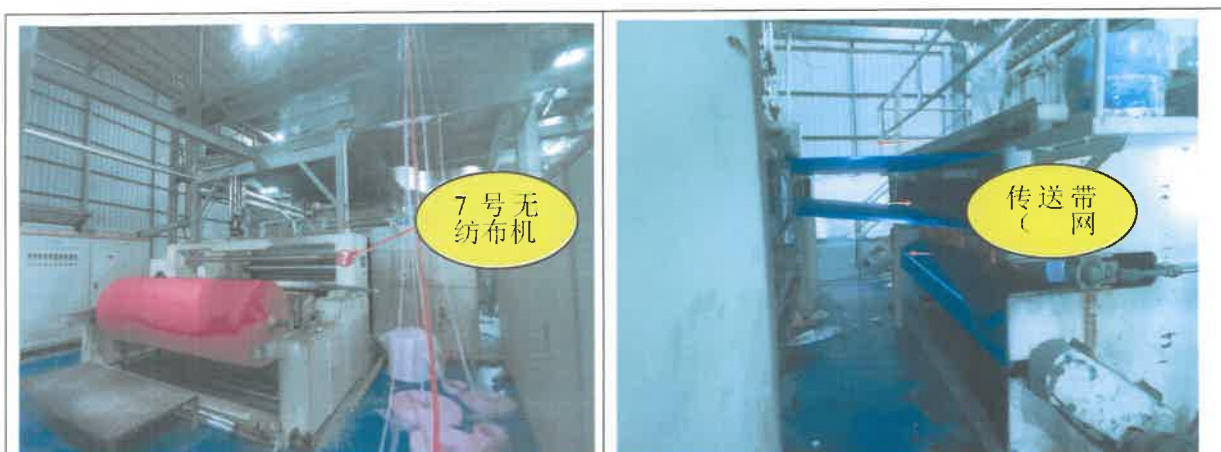
图 2

事故现场位于迎康莱公司无纺布车间自编 7 号无纺布机纺丝工序和热轧成型工序之间，两个工序之间有蓝色的传送带（网帘）进行连接，中间宽度 95cm，机器两边没有采取相关的隔离措施或者严禁进入的警示标识标语（图 2）。传送带（网帘）共有 3 层，上层由纺丝工序向热轧成型工序的方向传送，传送带（网帘）表面平整，离地面约 1.55m（图 3）。中层传送带（网帘）由热轧成型工序位置向纺丝工序位置传送，离地面约 1.2m，表面不平整，有明显褶皱痕迹，并带有零星血迹（图 4）。

**1. 事故单位“迎康莱公司”**要深刻吸取“5·23”事故的沉痛教训，牢固树立安全发展理念，切实贯彻落实《中华人民共和国安全生产法》的有关规定，坚守“发展决不能以牺牲人的生命为代价”红线，严格落实企业安全生产主体责任，坚定不移抓好各项生产安全政策措施的落实，全面提高企业的生产安全管理水平，切实加强生产安全管理工作。一是要不断完善企业的安全管理体系，使生产全过程处于可控范围内；二是要按规定配备安全生产管理人员，认真开展安全生产管理工作；三是落实安全教育培训，提高管理人员、作业人员安全意识和技能；四是完善安全防护设施设备的配置，确保安全防护设施和警示标志规范、齐全、有效；五是加强作业人员的管理，及时消除安全隐患、纠正作业人员的不安全行为；六是对公司安全生产场所进行全面的排查整治，积极落实安全防范制度。

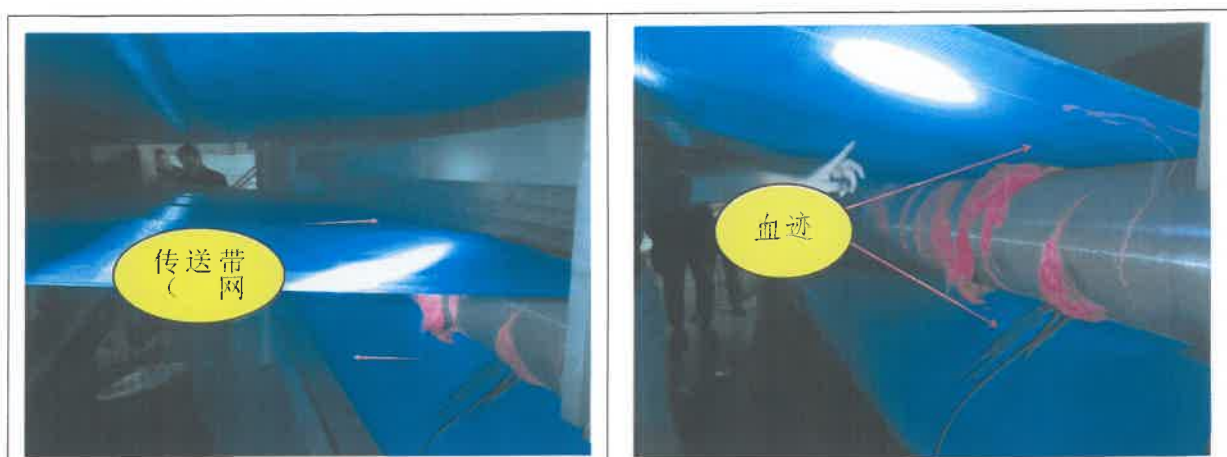
图 5

下层传送带(网帘)向纺丝工序的后方传送,传送带(网帘)上有明显血迹(图 5)。纺丝工序有两个辊筒,上辊筒离地面约 1.25m (图 6),下辊筒离地面约 82cm (图 7)。

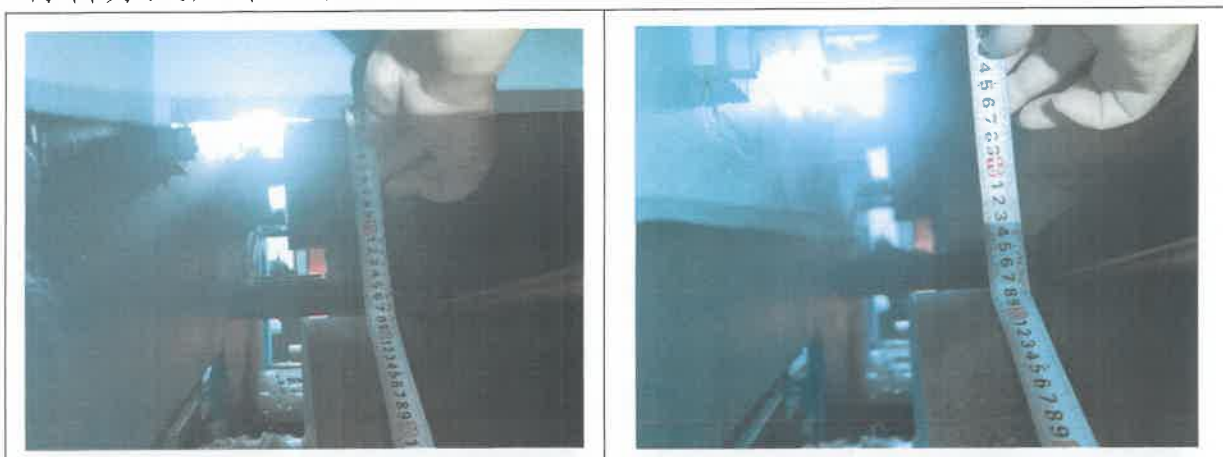
图 8

上辊筒上端与无纺布机器横梁的距离 17.5cm (图 8)，上辊筒底端与下辊筒上端的距离约 15cm，两辊筒的直径约 28cm (图

**田有福的死因是：**田有福身体被传送带（网帘）裹挟卷入无纺布机内部，并随着传送带（网帘）的运动经过辊筒和横梁、上辊筒和下辊筒之间等狭窄空间时，头部及各部位受到传送带（网帘）与辊筒、辊筒与横梁、上辊筒与下辊筒的挤压，导致多器官损伤致死。

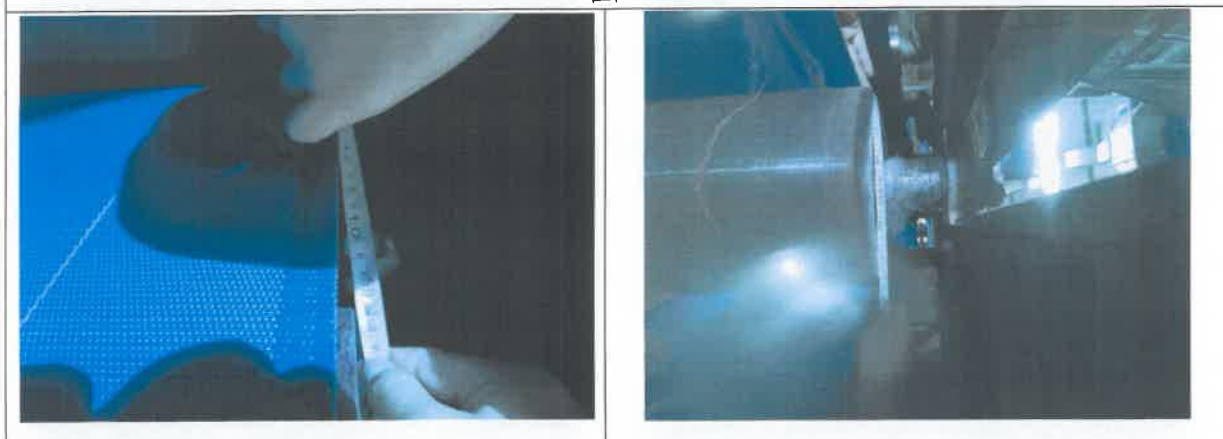
图 9

9)，上辊筒有红色的无纺布材料，靠近东面方向有刀割的痕迹，材料分成几节（图 10）。

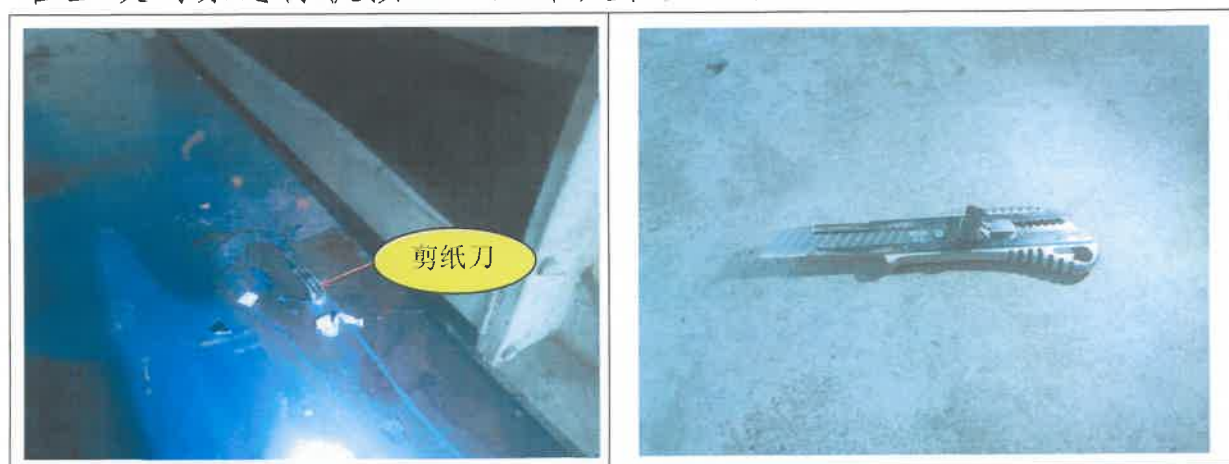
图 11

地面上有 1 把裁纸刀，刀上带有血迹，裁纸刀附近有大量的血迹（图 11）。事故现场未发现有无纺布机器的操作规程或者注意事项的提示内容，设备上没有设置“注意安全”、“当心机械伤人”等方面的警示标志（图 12）。分切机右侧的墙上张贴着《无纺布机器操作规程制度》牌，该操作规程制度牌仅是无纺布的工艺流程情况描述。整个机台未见任何当心机械伤人、禁止进入旋转部位等安全警示标志和安全警示线。在机台操作柜、机台上设的紧急停机按钮，无中文告知（图 13）。

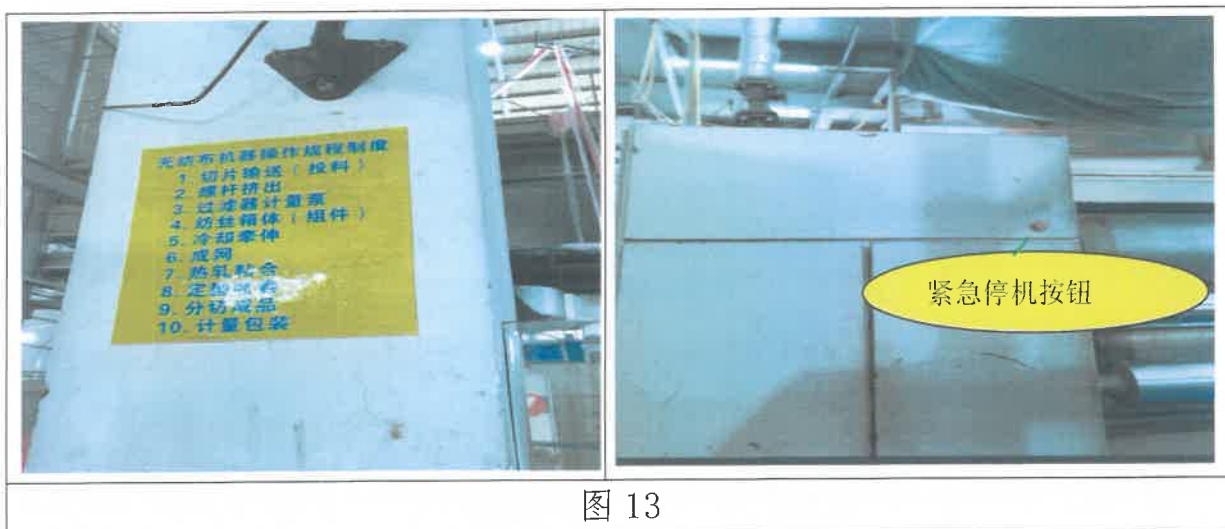
图 13

在作业场所没有悬挂安全操作规程；未在设备可能发生事故的位置设置安全警示标志、张贴事故应急处置措施，告知员工存在的危害和紧急情况下应采取的措施；紧急停机按钮标识不清；导致员工未采取防护措施就进入危险区域作业，并在事故发生后现场作业人员不知如何采取应急处置措施，在第3次操作才能使无纺布机停机成功，此时距离事故发生已过去2分30秒，违反了《中华人民共和国安全生产法》第三十五条<sup>[6]</sup>的规定。
