花都花东“5·2”一般道路交通事故调查报告

花都区政府调查组
2023 年 8 月

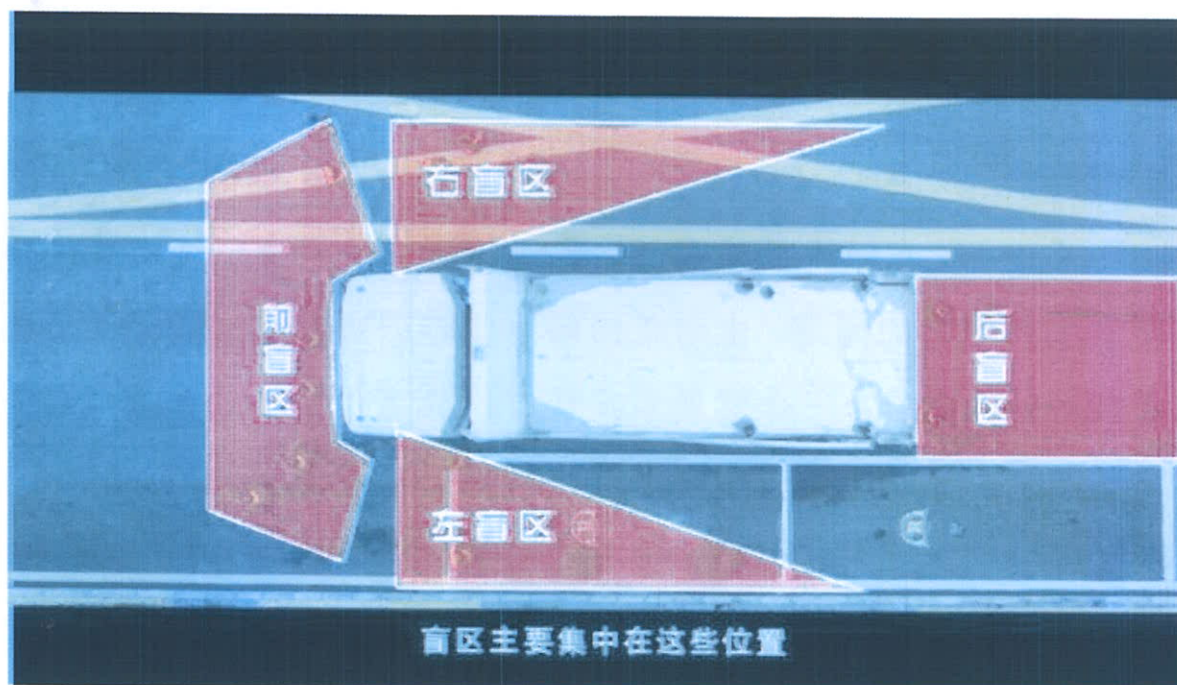
因为货车的驾驶室要比小轿车、自行车、行人的高度高出很大部分，所以会导致在货车的前后左右都会出现盲区（如图）。

大型车辆在转弯时会形成“内轮差”。所谓“内轮差”，就是指车辆转弯时前内轮转弯半径与后内轮转弯半径之差。由于“内轮差”的存在，大型车辆在转弯时，前、后车轮的运动轨迹不重合，会呈现出弯月的形状，俗称“死亡弯月”。

本起事故的主要教训是：驾驶人员安全意识不高，事故防范能力差，在起步、转弯时没有注意到右前侧有其他车辆，从而导致车辆右转弯时与右前侧盲区的直行车辆发生碰撞，电动自行车乘客被货车后车轮碾压最终导致死亡的严重事故。

倒车时要注意视觉盲区，尤其是注意右前侧的其他机动车、非机动车、行人，避免因视觉盲区和内轮差发生事故。**二是**全面检查辖区道路运输企业“三合一”（GPS定位测速、车外摄像头及车内司机摄像头、红外警示和强提醒）安全设备的安装和使用情况，确保安全设备能够正常使用。**三是**加大对事故多发路段安全隐患的分析、研判，分析原有的安全设备、设施是否能够满足现时行车安全的需求，并提出切实有效的整改措施。
