# **广州市花都区“11·7”一般其他伤害 事故调查报告**

广州市花都区“11·7”一般其他伤害

2023年6月29日

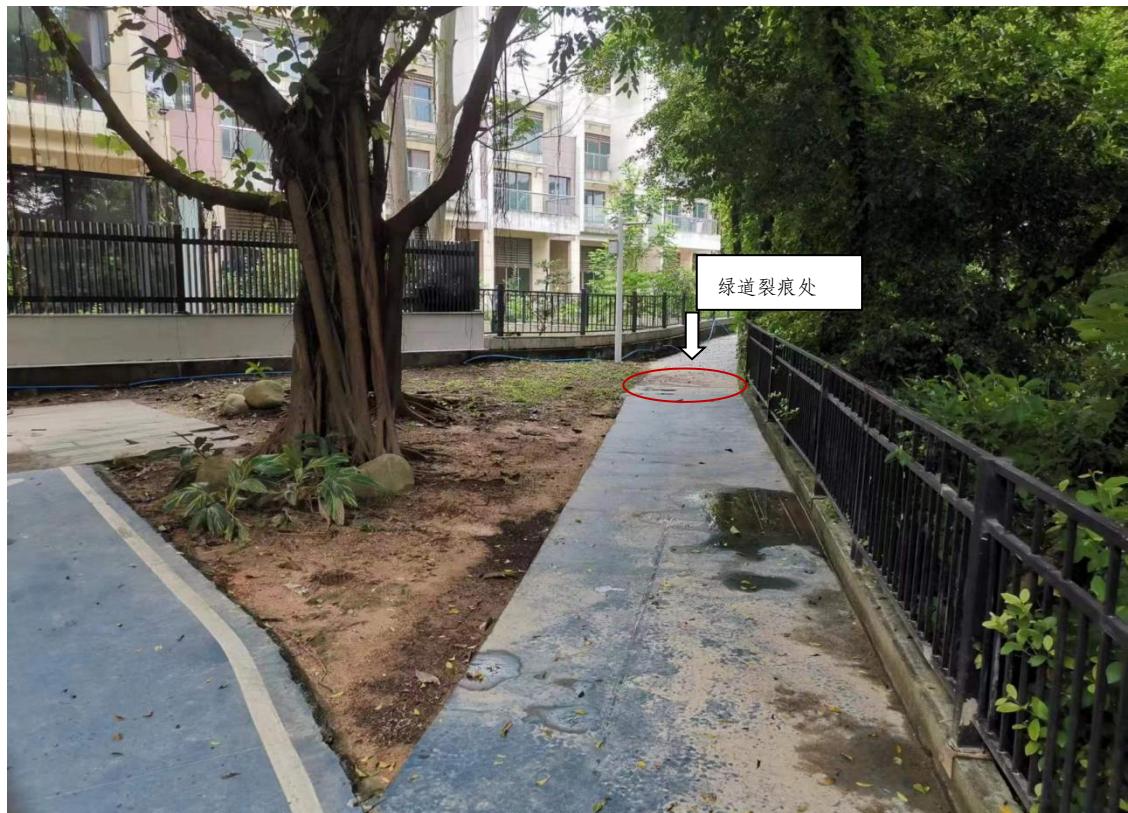
1. 事故地点的绿道与房屋之间有围墙和草皮相隔；事故地点处路面、围墙和另外一条绿道路面成三角形，三角形地面为草皮，中央为一颗大树，绿道宽为 1.68 米；

图示 1 上图为发生事故地点

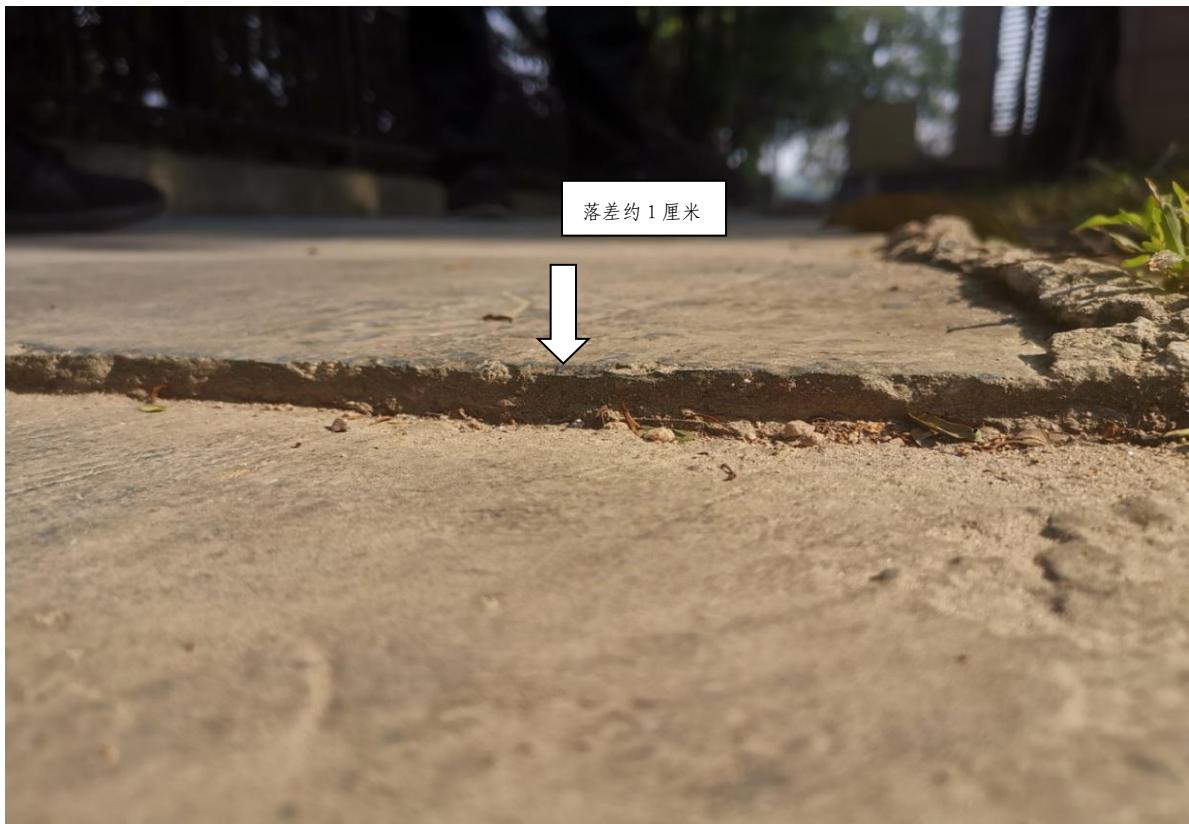
2. 在该处位置的绿道路上，绿道为水泥铺底，路面为防水胶材质铺设，路面有一条裂痕，裂痕长 1.68 米，靠左边的裂缝两边水泥路面没有落差，靠右边的裂缝导致两边水泥路面落差约 1 厘米；

图示 2 上图为绿道上发生事故位置的裂缝

事故直接原因是：韦杨松在铁运输架运输超大玻璃被绿道裂缝卡住的时候，擅自弯腰推动铁运输架，在往前冲的时候，铁运

输架的轮子不能通过绿道裂缝，因在推动时候存在惯性，铁运输架和超大玻璃一起侧翻压到韦杨松，造成韦杨松重伤。

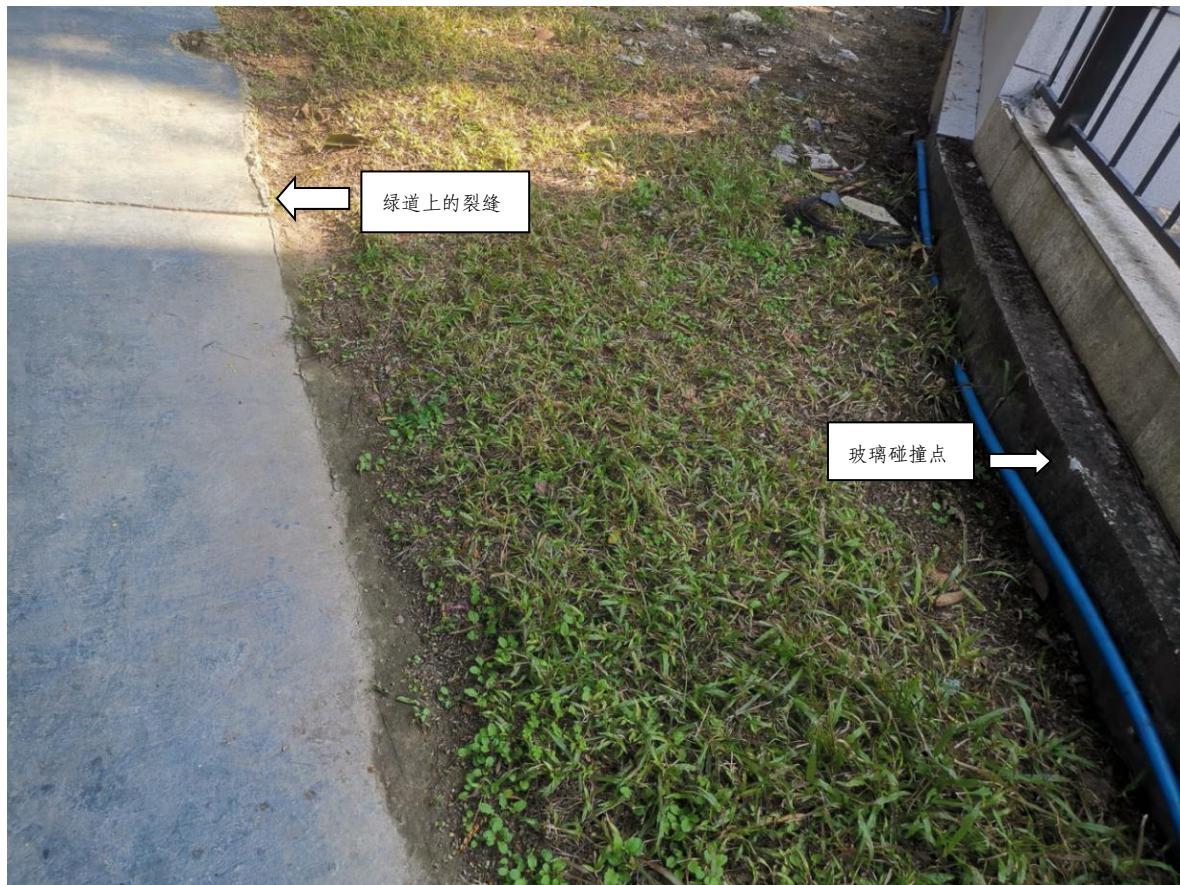
3. 花都区狮岭镇金碧御水山庄水云台 37 号房屋后院水泥围墙有损坏的一角；

图示 3 上图为绿道上的裂缝和玻璃倒塌的碰撞点

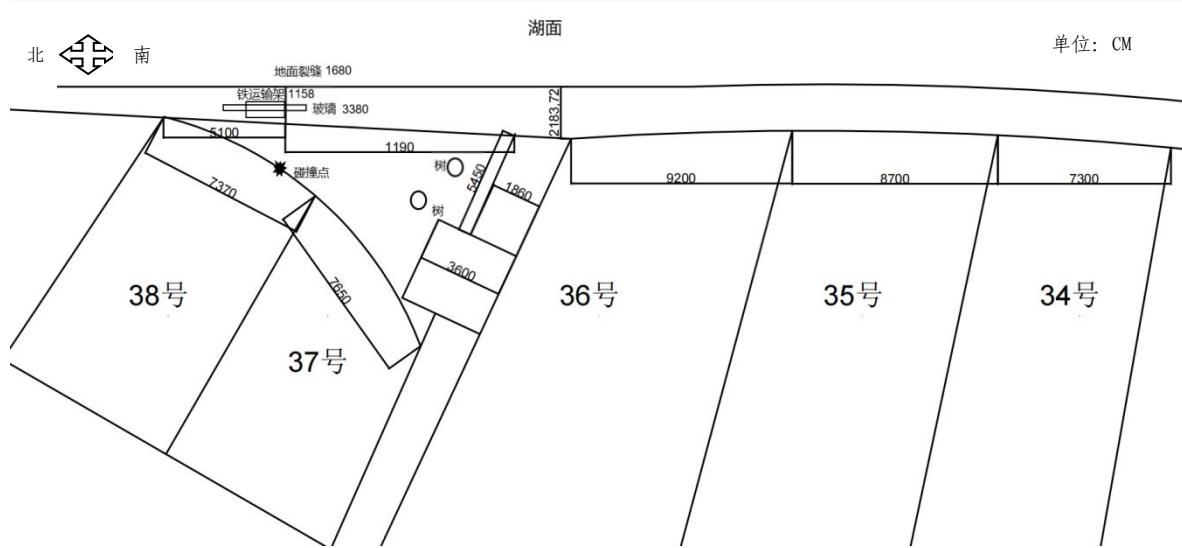
4. 花都区狮岭镇金碧御水山庄水云台 37 号房屋后面绿道旁的草皮处由部分破碎成不规则的玻璃碎粒；
5. 花都区狮岭镇金碧御水山庄水云台 37 号房屋后面绿道的事故地点到花都区狮岭镇金碧御水山庄水云台 34 号房屋约 36 米。

图示 5 上图为事故位置平面图
