花都花东“3·14”一般道路交通事故调查报告

花都区人民政府事故调查组

2024年6月

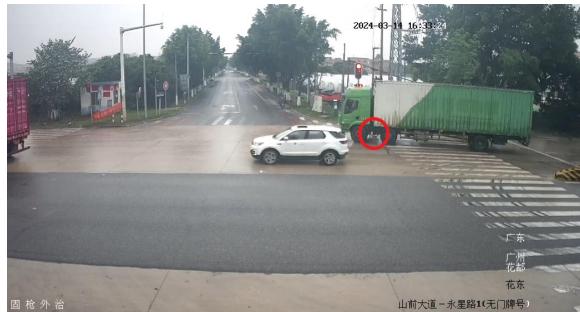
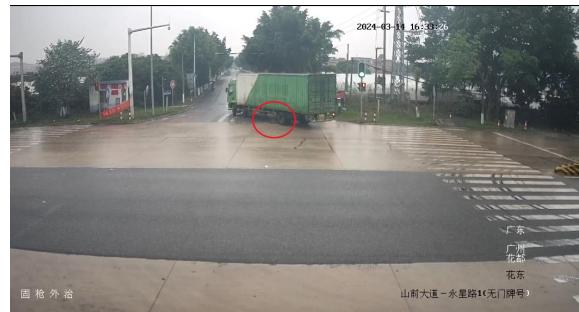
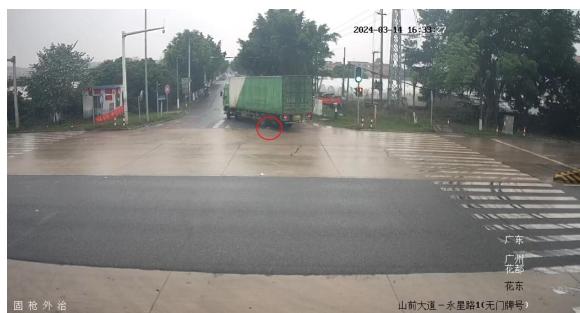
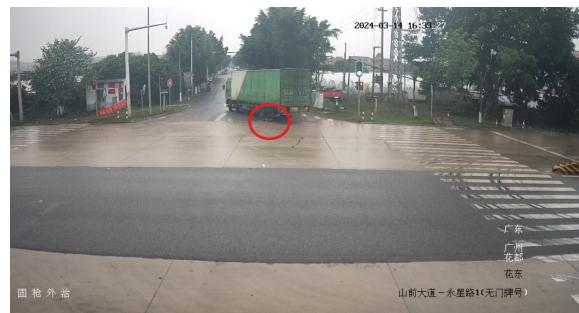
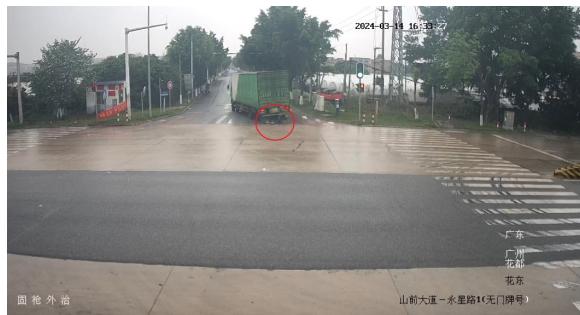
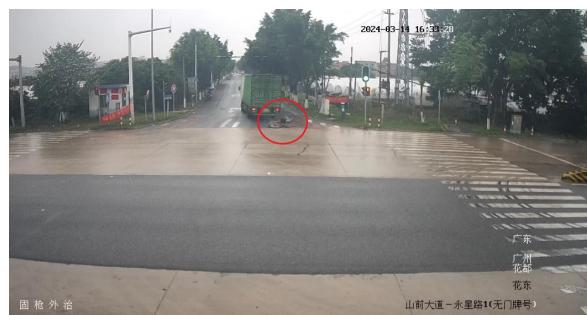
2024年3月14日16时33分许，当陈建英驾驶粤ABK861货车沿381省道西往东行驶至花东镇永星路交叉路口，右转弯进入永星路时，没有注意到右侧道路上的交通状况，与同向行驶违反交通信号灯规定通过肇事路口的毛柏牛驾驶无号牌二轮摩托车发生碰撞，粤ABK861号货车右后轮从摩托车及驾驶者身上碾

压而过，造成毛柏牛当场死亡及车辆部分损坏的交通事故。

上图 1-6 为事故发生过程情况

1.陈建英驾驶机动车右转弯时未注意观察车辆盲区及右侧车辆通行情况，未能及时发现同向行驶的车辆，在未确保安全的情况下驾驶机动车右转弯行驶，是事故发生的直接原因之一。

2.毛柏牛驾驶车辆时未注意观察道路交通状况的变化，在交通信号亮黄灯后，仍驾驶车辆越过停止线直行通过涉事路口，是事故发生的直接原因之一。

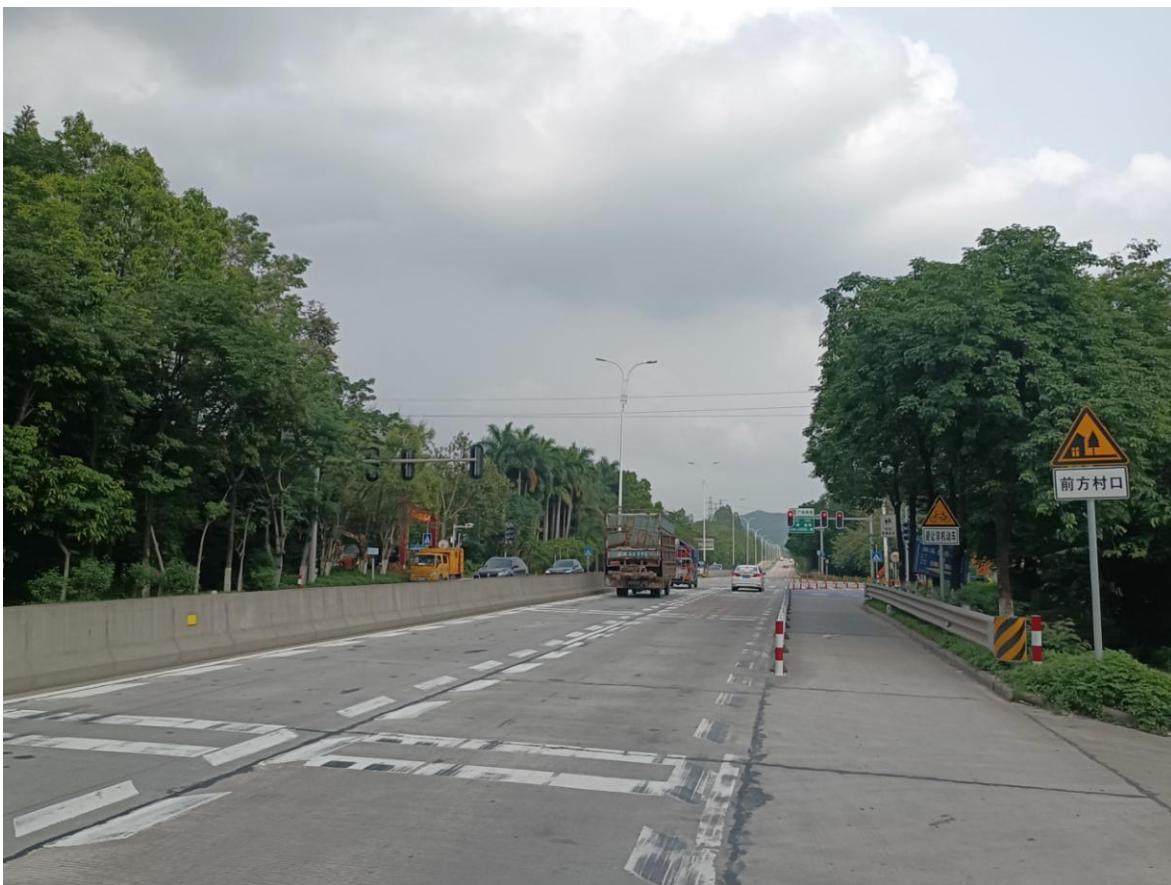
(1) 381 省道：381 省道呈东西走向，双向 4 车道，道路两侧设有硬路肩，平直水泥路面，单侧路宽 13 米，机动车道宽 4 米，硬路肩宽 5 米，道路两侧各设有非机动车道，381 省道与永星路呈“T”字型交叉，双向有交通信号灯，现场路口有监控，381 省道东西向横贯花都北部地区，是花都区北部东西向的交通要道，花都段东起花东杨荷村，西至赤坭珊瑚村，横跨花东、花山、狮岭、赤坭四镇。事故发生时，车流量一般。

上图为 381 省道西往东向，交通灯处为 381 省道与永星路交叉路口

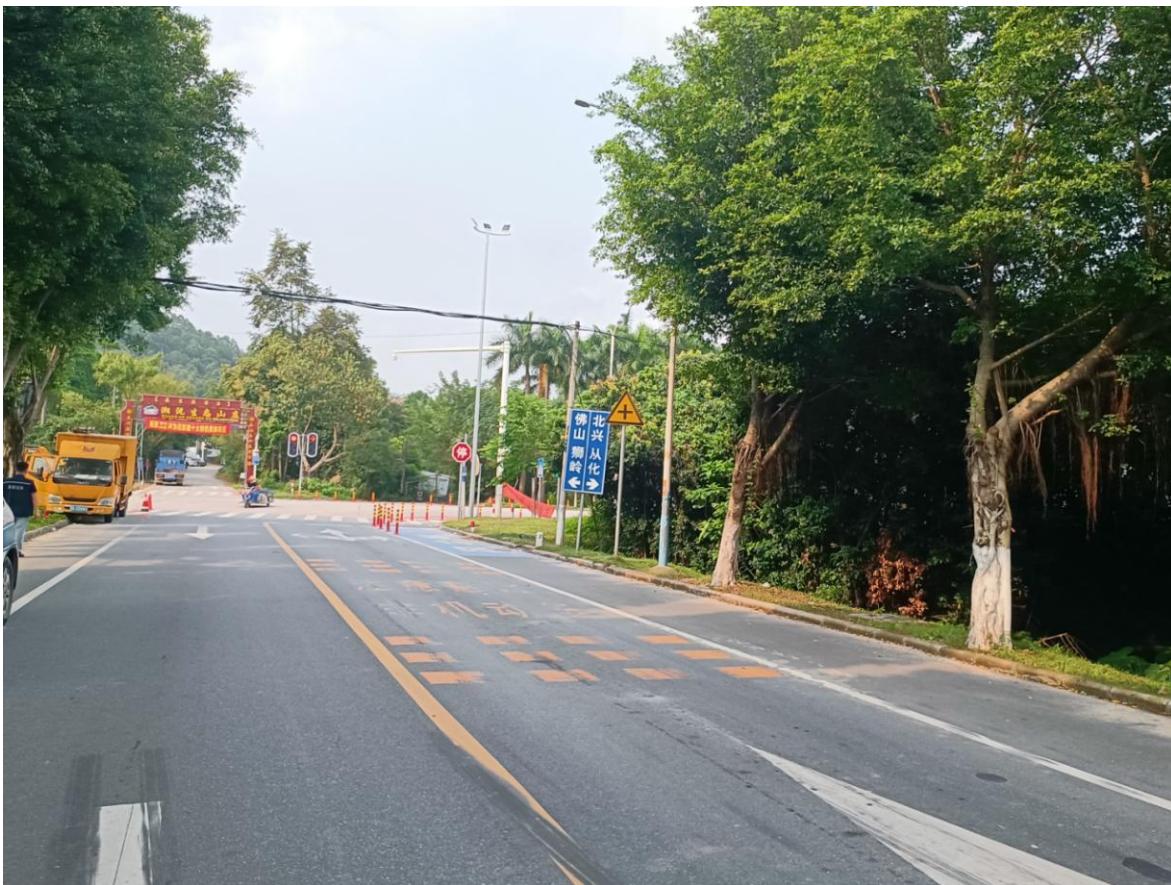
(2) 永星路: 永星路呈南北走向, 全长 6.237 公里, 全线为水泥混凝土路面, 道路中间设有单实线分隔, 双向两车道, 道路两侧设有非机动车道, 单侧路宽 4.9 米, 机动车道宽 3.4 米, 非机动车车道 2.5 米, 地面标线清晰, 永星路与 381 省道呈 “T” 字型交叉, 有交通信号灯控制, 现场路口有监控, 事故发生时, 车流量一般。

上图为永星路南往北向, 交通灯处为永星路与 381 省道交叉路口

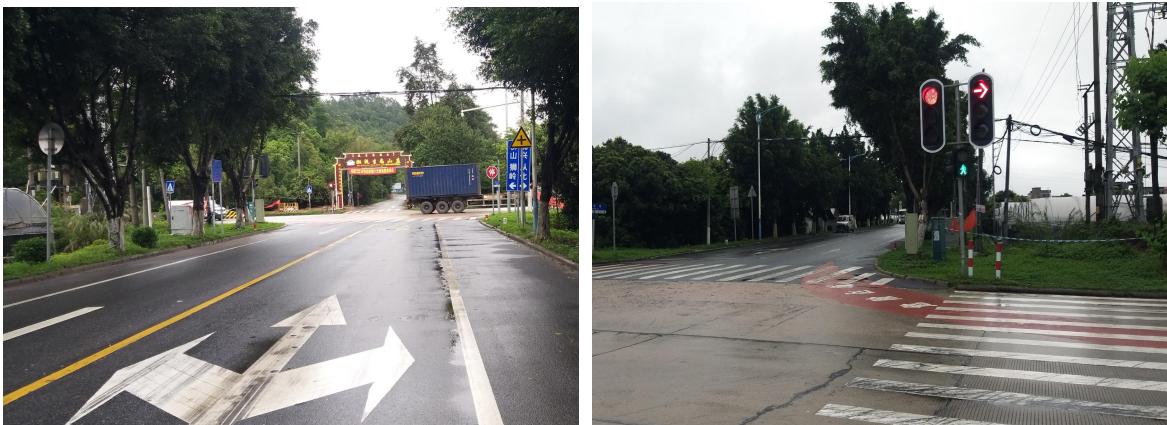
护。涉事故路口车道分隔线、减速带、防滑块、彩色人行斑马线等地面标线清晰，“危险路段请减速慢行”、“注意十字路口”、“注意学校区域”等路面交通安全设施标志牌完善。

上图为事发路段安全设施设置情况

事故路口近三年发生一般程序处理的事故宗数为1宗(本起事故)、亡人事故宗数1宗(本起事故)、造成1人死亡。本起事故成因与道路因素无关。
