# 花都赤坭“4·30”一般道路交通事故调查报告

花都区人民政府事故调查组

2025 年 7 月

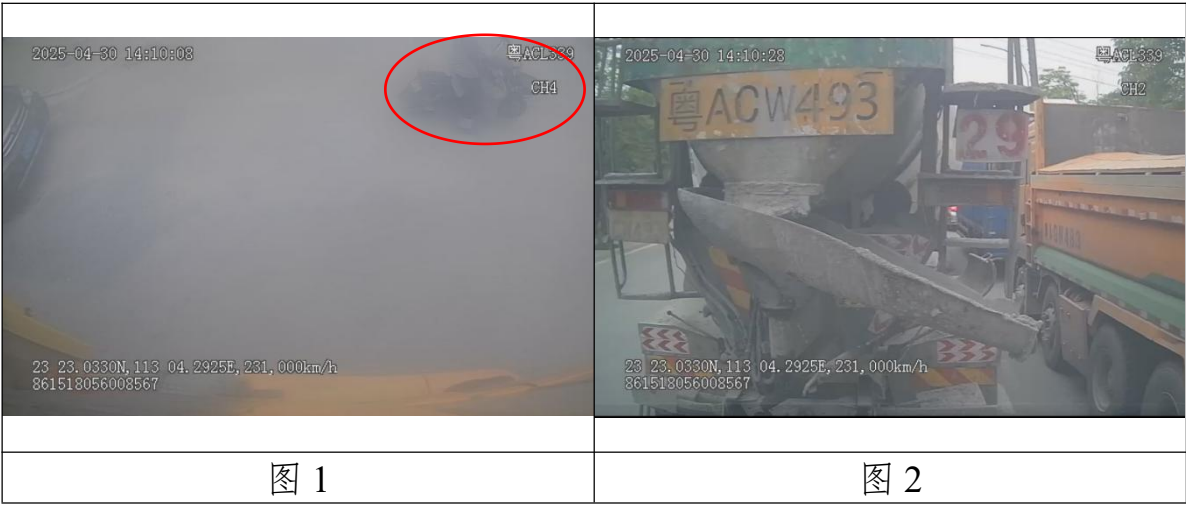
2025年4月30日早上，蔡银娣驾驶无号牌电动自行车从赤坭镇荷溪村七队三巷2号的住处到赤坭镇赶集，中午在其儿子处吃完午饭后返回住处，途中在X265线由东往西行驶。在14时10分许，行驶至X265线上行27公里约750米处时遇交通信号灯红灯在慢车道上停车等待放行（图1）。

2025年4月30日13时左右，杨小廷驾驶粤ACL339号牌重型自卸货车到位于花都区花城街罗仙村的花都区中轴线学校建设项目处装载余泥前往花都区赤坭镇建联消纳场卸货，途中在X265线由东往西行驶。在14时10分许，杨小廷驾车行驶到花都区赤坭镇在X265线上行27公里约774米处时遇交通信号灯红灯在快车道上停车等待放行（图2）。此时，停在慢车道上的蔡银娣驾驶的无号牌电动自行车与停在快车道上的杨小廷驾驶

的粤 ACL339 号牌重型自卸货车处于并行状态。

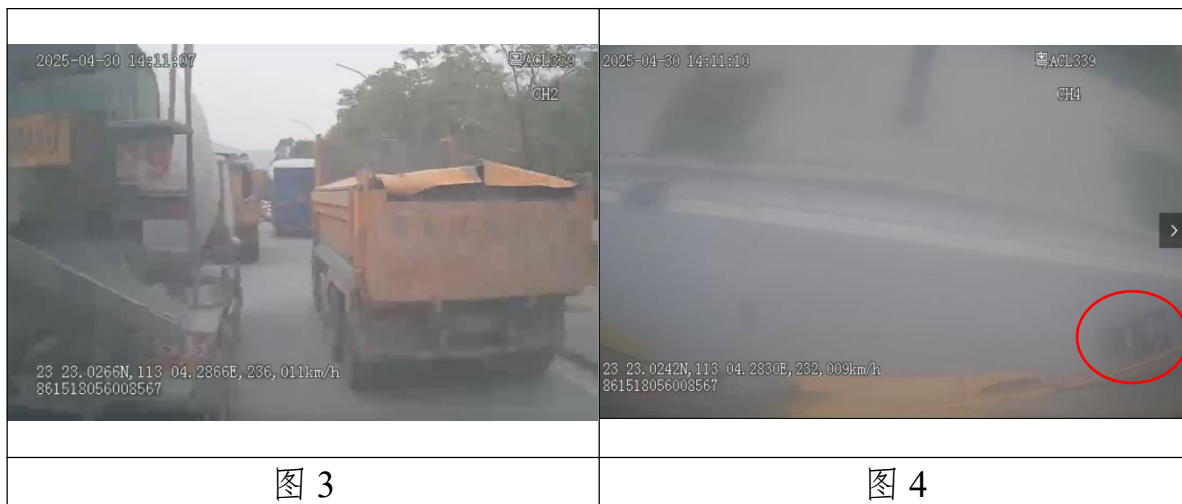
在 14 时 11 分许，交通信号灯绿灯放行，因为前方车辆缓行，而右侧慢车道车辆较少，杨小廷驾驶由粤 ACL339 号牌重型自卸货车左侧快车道向右侧慢车道变更车道（图 3）。在跨越车道分隔线后粤 ACL339 号牌重型自卸货车的右前护杠与蔡银娣驾驶的无号牌电动自行车发生碰撞（图 4），蔡银娣与无号牌电动自行车一同倒地，被粤 ACL339 号牌重型自卸货车的右前向前推行，杨小廷听到有异响后立即采取刹车措施，车辆刹停后杨小廷下车查看发现蔡银娣和一辆电动车倒在粤 ACL339 号牌重型自卸货车的右前轮处。14 时 12 分许，杨小廷拨打“120”电话。在 14 时 18 分许，救护车到达现场，医护人员到场经抢救后宣布伤者当场死亡。

注：以上图片来自粤 ACL339 号牌重型自卸货车内的监控视频截图。

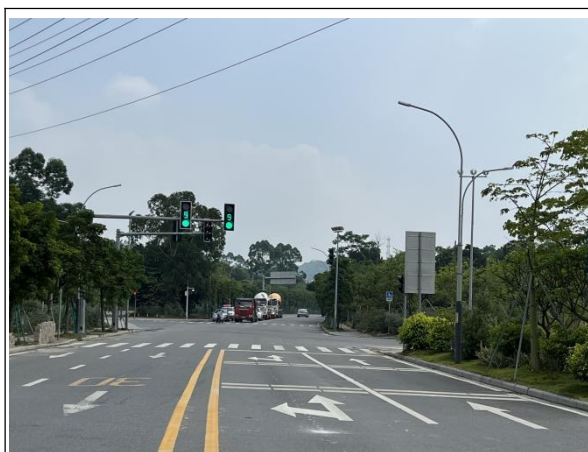
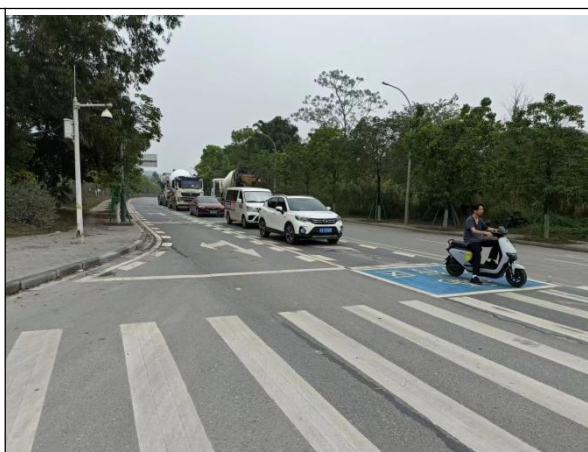
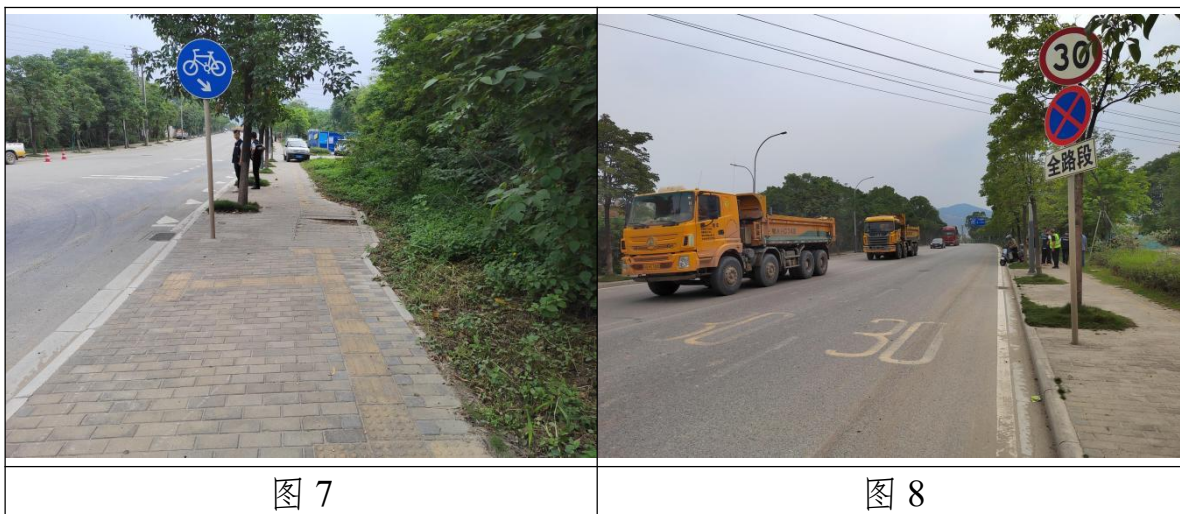
图 5	图 6
-----	-----

1.道路基本情况。事故路段（X265 线上行 K27+774 米）为沥青路面，设计速度 40km/h。该路段车道分隔线、减速线、人行斑马线等地面标线清晰，设置“注意行人”“注意十字路口”“禁止停车”等警示标志牌，及交通信号灯、红蓝爆闪灯、黄闪灯等路面交通安全设施（图 5、6、7、8）。
