花都炭步“8·3”一般道路交通事故调查报告

花都区人民政府事故调查组

2025年12月

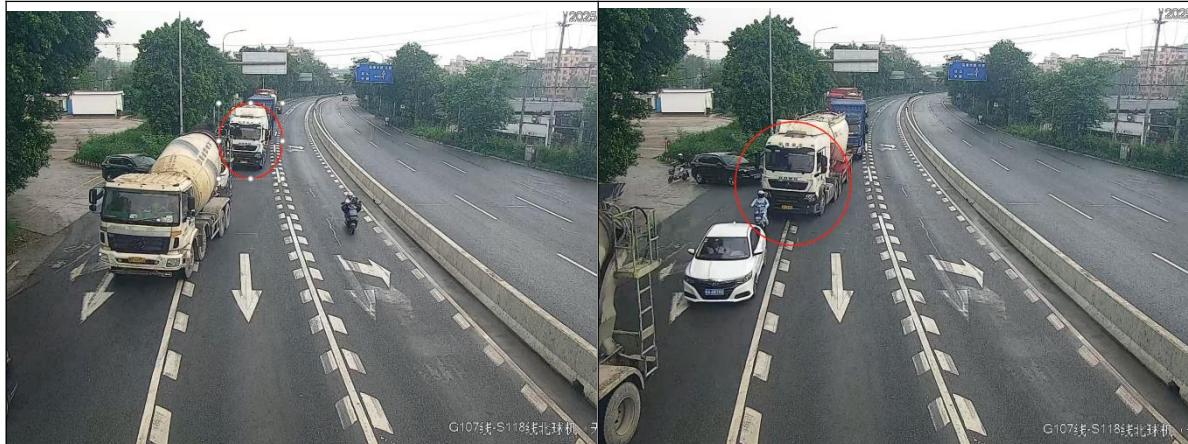
图 1

2025年8月3日7时许，成和平驾驶粤R73750号牵引车在广州花都港巴江码头装载煤灰到广州市白云区太源街道岭顶路2号处卸货，卸完货后返回广州花都港巴江码头。10时36分许，成和平沿着风神大道北侧路面右侧直行慢车道由东向西行驶。10时36分24秒，成和平行驶到风神大道进九塘西路路口时准备右转变道进入107国道（图1）。

2025年8月3日10时36分10秒，温惠燕驾驶广州130031号牌电动自行车搭载徐志熙从九塘西路路口驶出，沿着风神大道北侧路面直行右转混合车道由东往西直行（图2）。

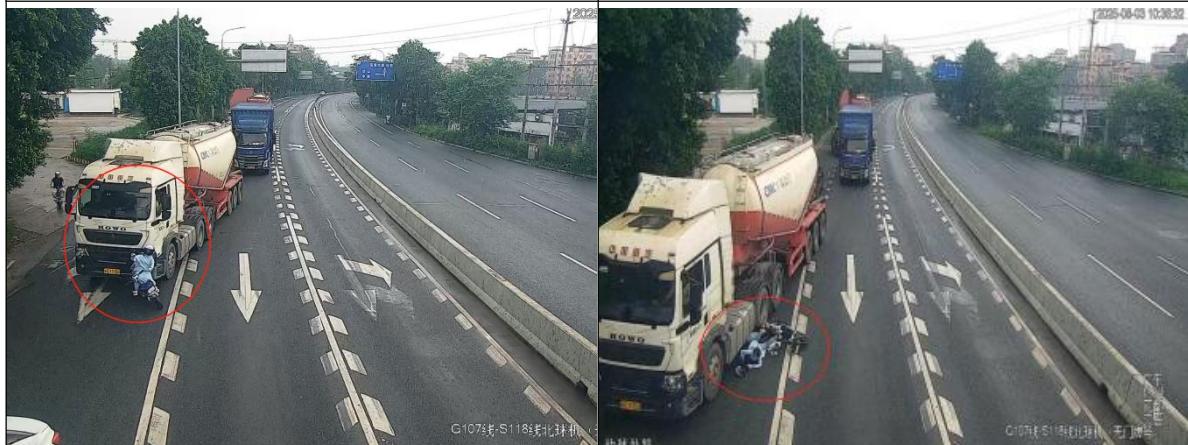
图 3

10时36分30秒，成和平驾驶粤R73750号牵引车右转变道过程中未能发现车辆前方行驶的广州130031号牌电动自行车，导致粤R73750号牵引车在风神大道进九塘西路西46米处与广

州 130031 号牌电动自行车发生碰撞（图 3、图 4），事故造成广州 130031 号牌电动自行车乘客徐志熙受伤。10 时 51 分许，“120”急救中心医务人员到现场后对伤者徐志熙进行抢救，抢救无效医务人员当场宣布徐志熙死亡。

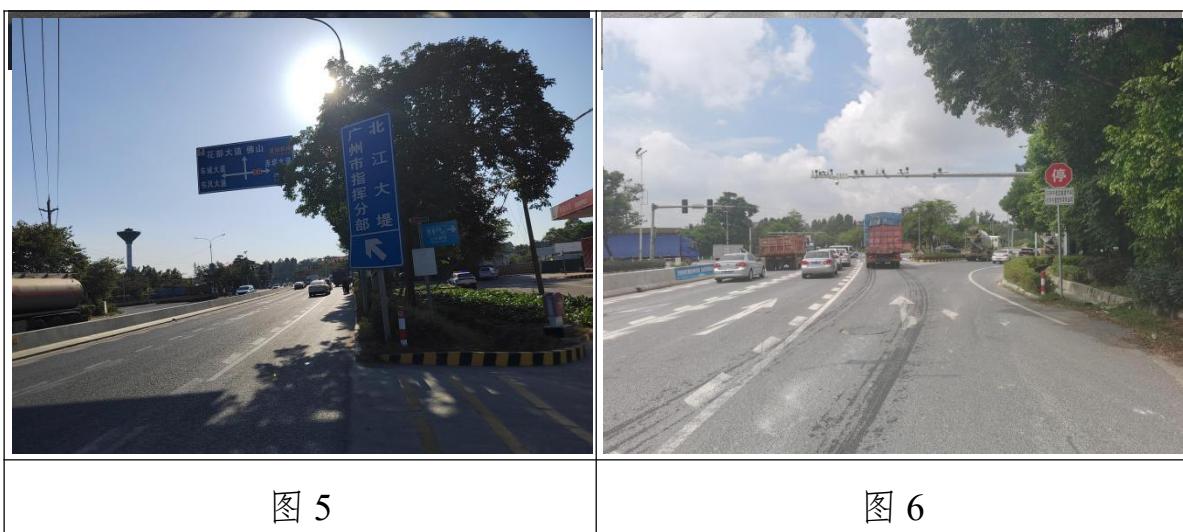
图 5

2.道路安全设施设备情况。事故路段设有道路指示牌，事故发生路口地面上施划清晰的车道分割线、纵向减速线等地面标线。设置“右转必停”警示牌、道口桩等路面交通安全设施(图5、6、7、8)。

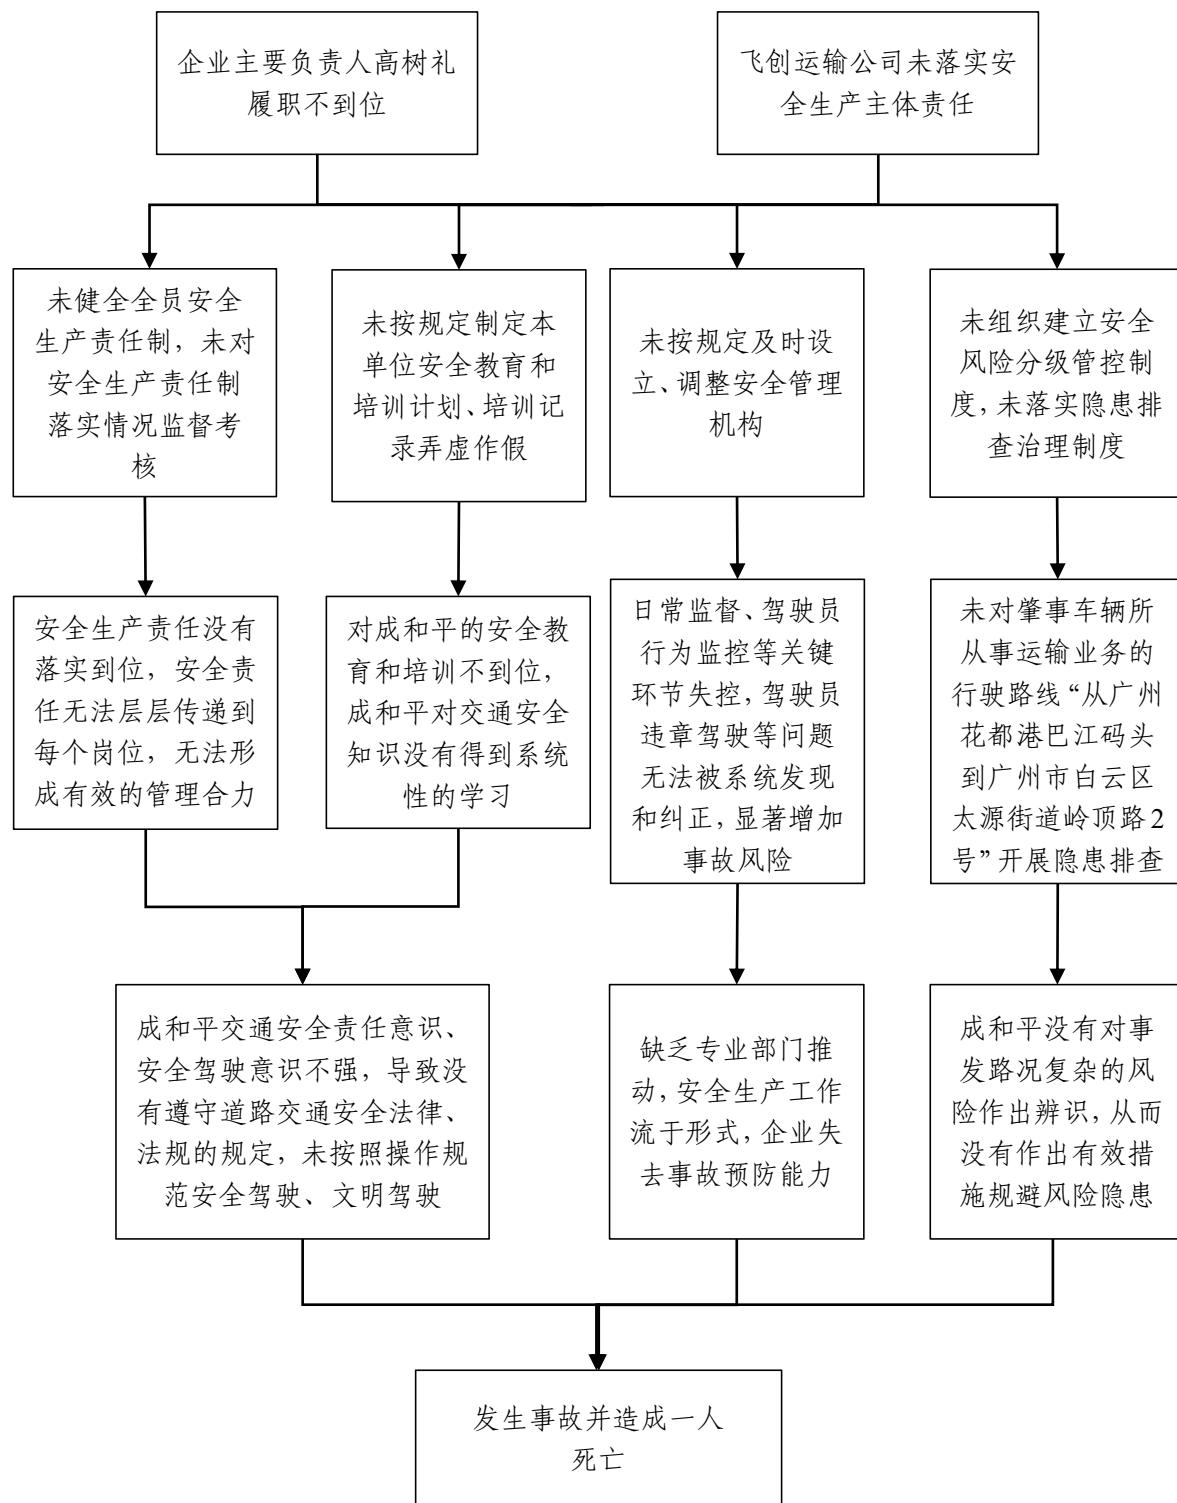
花都炭步“8·3”一般道路交通事故原因分析

成和平驾驶机动车变更车道前未注意观察前方车道内车辆的行驶状况，未与前方行驶的车辆保持安全距离，是本起交通事故发生的直接原因。

1. 飞创运输公司未及时根据公司人员实际情况建立安全生产责任制，也没有对全员安全生产责任制落实情况开展监督考核，其主要负责人高树礼亦未依法严格落实安全生产责任制，导致肇事司机成和平安全生产责任意识淡薄，不遵守交通安全法律法规和操作规程，是本起交通事故发生的间接原因之一；

2. 飞创运输公司未对肇事司机成和平进行岗前安全教育培训即让其上岗工作，且在日常运营管理中缺乏充分有效的定期安全教育培训；高树礼作为企业主要负责人未取得《道路运输企业主要负责人和安全管理人员安全考核合格证明》，企业安全管理资质缺失，没有按照规定及时制定安全生产教育和培训计划，导致肇事司机成和平缺乏必要的安全生产知识，在从事运输业务途中麻痹大意，违章驾驶机动车，是本起交通事故发生的间接原因之一；

3. 飞创运输公司未按照规定根据实际在职人员及时设置并调整安全管理机构，安全管控不到位、事故发生风险升高；飞创运输公司及其主要负责人高树礼未组织健全并落实安全风险分级管控和隐患排查治理双重预防工作机制，没有对“从广州花都

港巴江码头到广州市白云区太源街道岭顶路 2 号”这条运输路线进行安全隐患排查，导致成和平未能辨识事发路口存在人多车多、事故高发的风险，是本起交通事故发生的间接原因之一。
