花都秀全“9·18”一般道路交通事故调查报告

花都区人民政府事故调查组

2025年12月

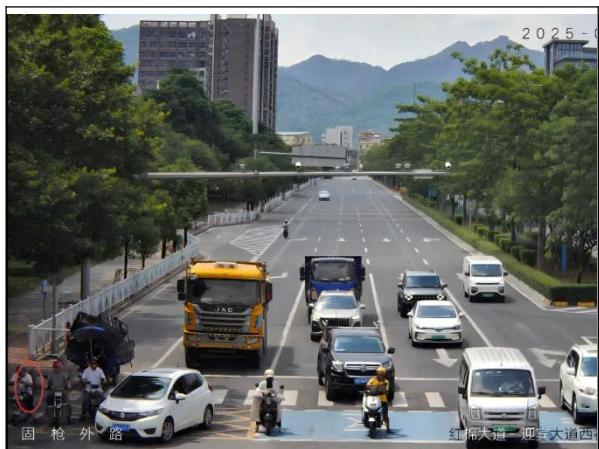
图 1

2025年9月18日13时20分许，黄韵锷驾驶粤ADA366货车在花都区平步大道西大埔珠宝城圣泉医院对面的工地装载渣土，送往花都区炭步镇大涡的散体物料消纳场；13时20分，潘伟林完成当日工作从迎宾大道166号江苏实达迪美数据处理有限公司广东分公司下班回家。13时30分许，潘伟林、黄韵锷先后行驶至迎宾大道与红棉大道交叉路口处，黄韵锷欲右转进入红棉大道，此时右转信号灯为黄灯持续闪烁，直行、左转均为红灯，路口人行横道右前方有电动车（包含死者潘伟林驾驶的悬挂广州773745号电动自行车）、三轮车和摩托车正在等待放行（图1），红棉大道由北往南正在放行，车流较多，黄韵锷停车等待。13时31分许，路口直行信号灯由红灯转为绿灯放行，路口右侧电动车和摩托车起步直行通过路口，潘伟林驾驶悬挂广州773745

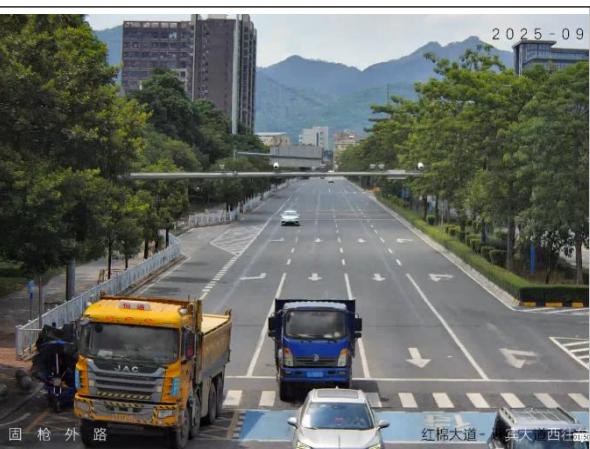
图 2

号电动自行车因使用手机未注意绿灯放行而起步较晚，黄韵锷驾驶粤 ADA366 货车起步并打算右转，因注意到右后方有一辆三轮车缓慢直行（图 2），黄韵锷主动避让，增大转弯半径。13 时 31 分 12 秒许，潘伟林处于粤 ADA366 货车右侧盲区范围，粤 ADA366 货车右前位灯、右前转向灯失效，导致后车无法判断其右转意图（图 3），粤 ADA366 货车不慎将潘伟林及其驾驶的悬挂广州 773745 号电动自行车卷入车底（图 4），黄韵锷听见碾压塑料的破碎声后刹车停下，事故造成两车不同程度损坏，潘伟林受伤后送医院抢救无效死亡。

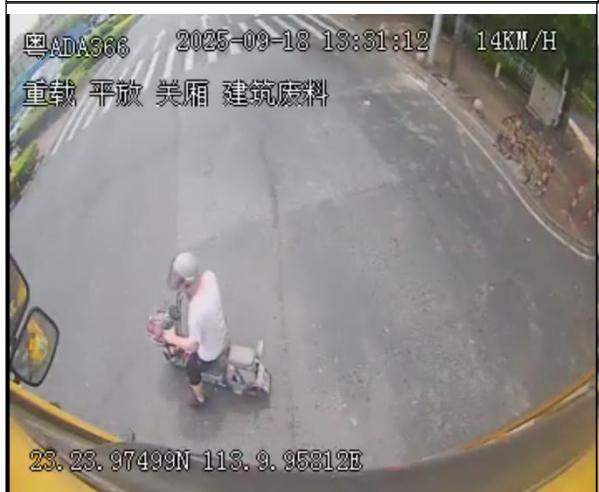
图 3

序号	鉴定项目	结论	分析说明	与事故发生的因果关系
1	制动性能	合格	符合 GB7258—2017《机动车运行安全技术条件》第 7 款的技术要求	——
2	转向性能	不合格	第一轴转向直拉杆前后球销、第二轴转向直拉杆后球销松旷，不符合 GB7258—2017《机动车运行安全技术条件》第 6.11 款的技术要求	转向性能不合格与事故发生有直接因果关系。
3	灯光性能	不合格	右前位灯、右前转向灯不亮，不符合 GB7258—2017《机动车运行安全技术条件》第 8 款	右前位灯、右前转向灯失效与事故发生有直接因果关系

1. 黄韵锷未发现盲区范围内有滞留车辆、右转弯前未仔细观察被放行直行车辆是否全部通过，妨碍直行车辆通行是导致本起事故发生的直接原因之一；
2. 粤 ADA366 货车转弯性能不合格，右前位灯、右前转向灯失效，导致右侧直行车辆无法判定其右转意图，从而未采取避让措施是导致本起事故发生的直接原因之一。

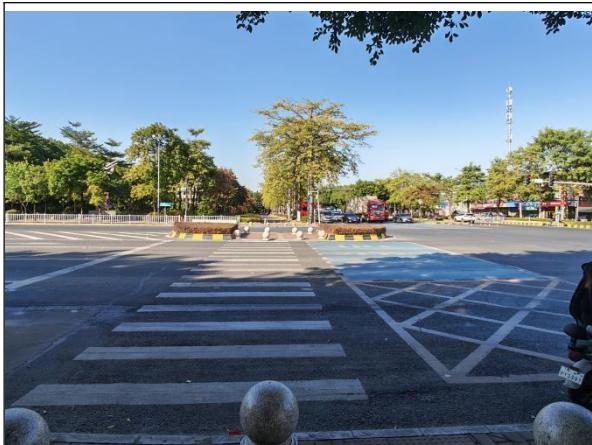
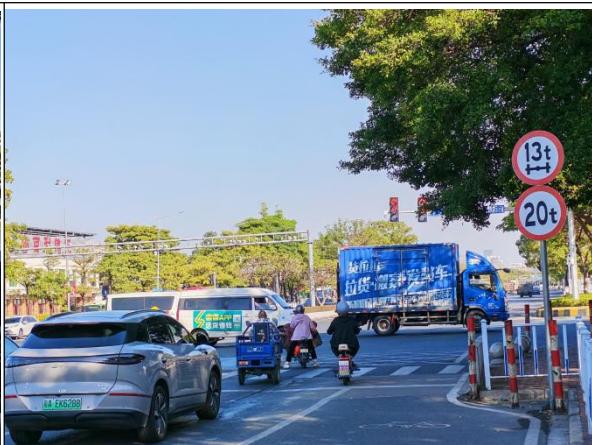
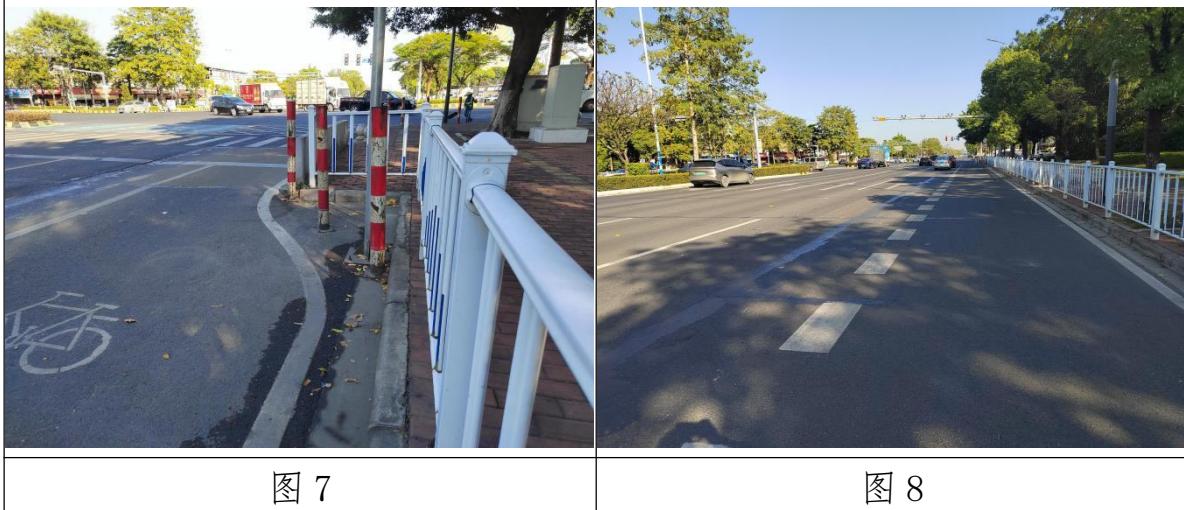
2. 道路安全设施设备情况。事故现场设有交通信号灯控制车流、人流，路面设有限速 60 公里标志、人行横道标线，路边设有人行横道标志牌，现场标志标线清晰，事发时为白天，视线清楚，车流量较大。事故现场有视频监控设备。（图 5、6、7、8）。
