# **花都花城“10·16”一般道路交通事故调查报告**

花都区人民政府事故调查组

2026年1月

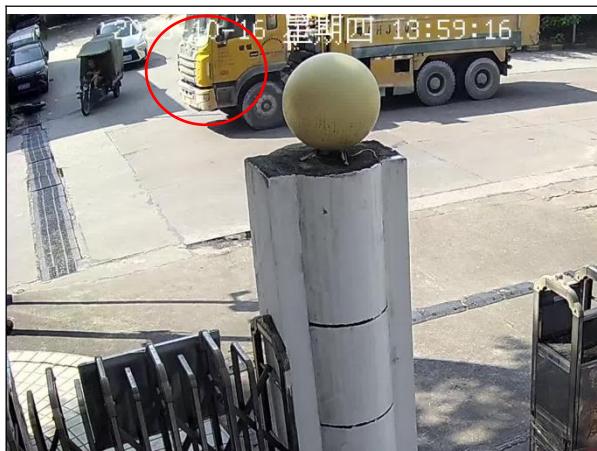
图 1

2025年10月16日13时30分许，刘显养驾驶粤AHJ300号货车在花都区天贵路哥弟龙门苑二期工地装载一车渣土，准备运往迎宾大道哥弟家园工地处卸掉。13时59分许，刘显养驾驶粤AHJ300号货车由三东大道进入花城街永昌路，沿着永昌路西侧路面由北往南行驶。13时59分30秒，刘显养驾驶粤AHJ300号货车行驶至永昌路进益成一街（永昌路与旧107国道连接线）交叉路口准备由北往西右转弯，由于已驶过路口，于是往后倒车，准备由北往西右转弯（图1）。

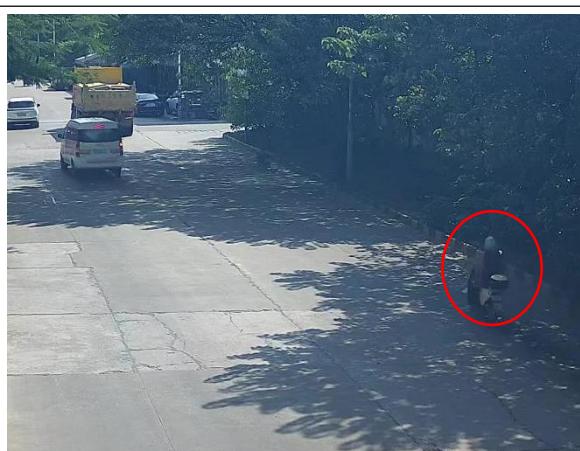
图 2

2025年10月16日13时59分33秒，沈间开驾驶广州882752号牌电动自行车沿着花都区永昌路西侧路面由北往南行驶而来（图2）。13时59分43秒，沈间开驾驶广州882752号牌电动

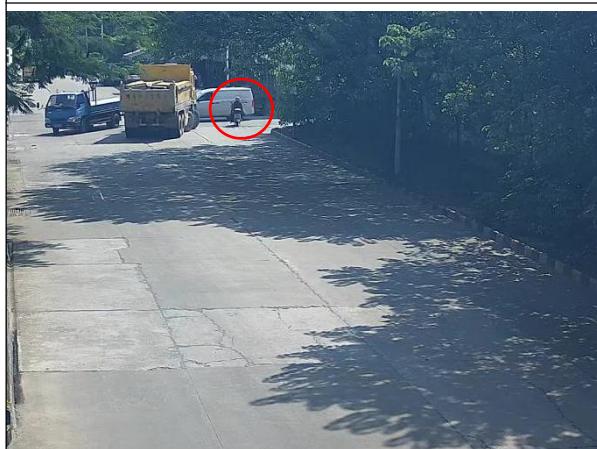
图 3

自行车行驶至事发路口（图 3），遇益成一街有车辆驶出便停车等待。

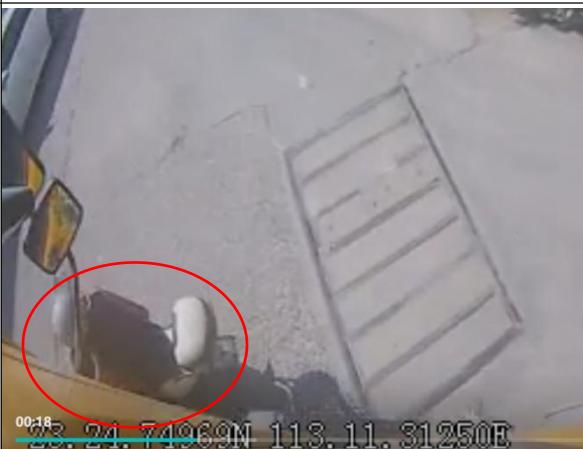
图 4

13 时 59 分 47 秒，刘显养驾驶粤 AHJ300 号货车倒车后由北向西右转弯，与停车路口处等待的沈间开驾驶的广州 882752 号牌电动自行车发生碰撞（图 4）。事故发生地为永昌路进益成一街南约 253 米处，事故造成沈间开受伤。14 时 16 分 25 秒，“120”急救中心医务人员到现场后对伤者沈间开进行抢救，后经抢救无效医务人员当场宣布沈间开死亡。

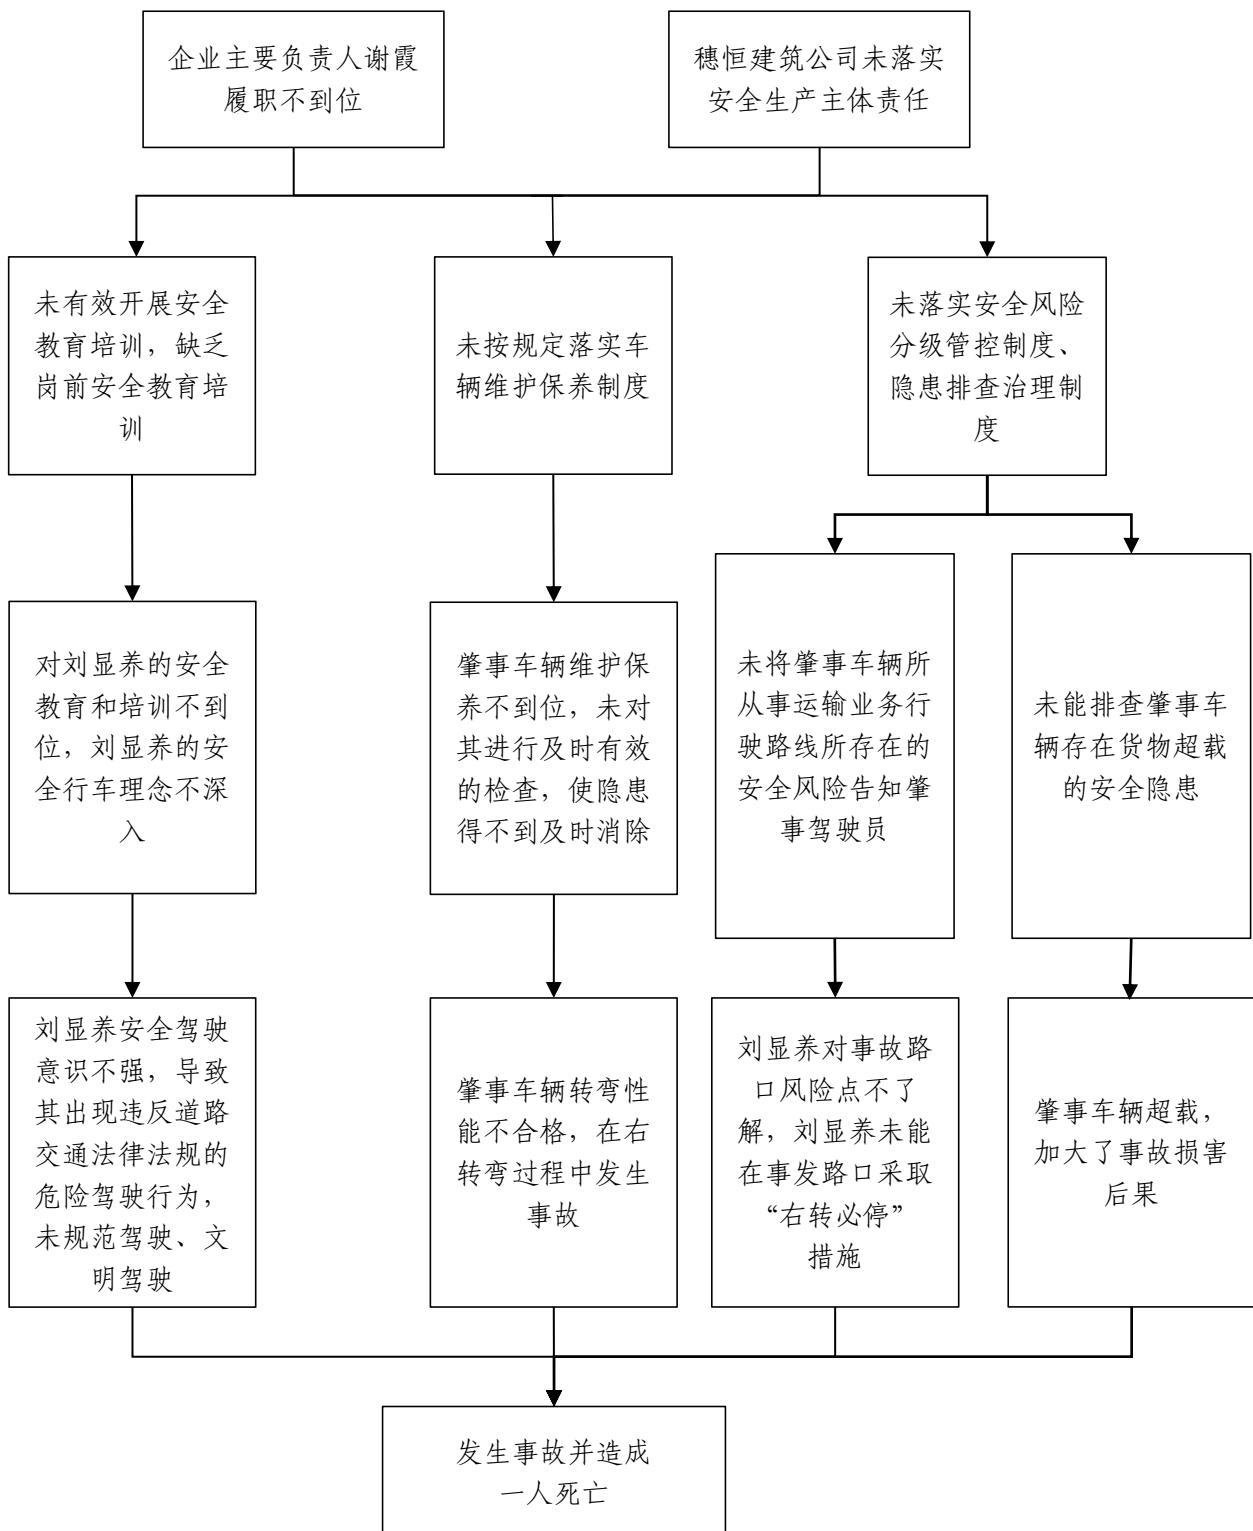
## 花都花城“10·16”一般道路交通事故原因及性质分析

1. 刘显养穿拖鞋驾驶机动车上路行驶且未能避让直行的车辆通行，是本起交通事故发生的直接原因之一；

2. 刘显养驾驶机动车上道路行驶前未对车辆的安全技术性能和载物情况进行认真检查，在转向性能不合格和超载的双重作用下加大了事故损害后果，是本起交通事故发生的直接原因之一。

1. 穗恒建筑公司及其主要负责人谢霞未严格落实安全教育培训制度，未对刘显养开展岗前安全教育培训，导致驾驶员刘显养安全意识薄弱，出现穿拖鞋驾驶机动车、未确保安全右转行驶等不按规定、不文明驾驶的习惯性危险驾驶的行为，是本起交通事故发生的间接原因之一；

2. 穗恒建筑公司及其主要负责人谢霞未严格落实安全风险分级管控和隐患排查治理双重预防工作机制，没有将涉事运输路线排查出来的安全风险点告知刘显养，刘显养未能在事故发生路

口采取“右转必停”的安全防范措施，是本起交通事故发生的间接原因之一；

3. 穗恒建筑公司及其主要负责人谢霞未落实运输车辆维护保养制度，没有按照规定做好运输车辆的检查、维护保养工作，对于运输车辆存在的转向性能不合格的问题没有及时消除，是本起交通事故发生的间接原因之一；

4. 穗恒建筑公司未按照规定装载货物，其主要负责人谢霞也没有采取有效措施督促粤 AHJ300 号货车驾驶员刘显养按照规定的标准装载货物，超载率为 28.7% 货车碾压沈间开后伤情发展迅速，扩大事故损害后果，是本起交通事故发生的间接原因之一。
